NIEUWS BRIEF

SCHADELIJKE STOFFEN in COATINGS: Hoe beschermt U de gezondheid van uw medewerkers?

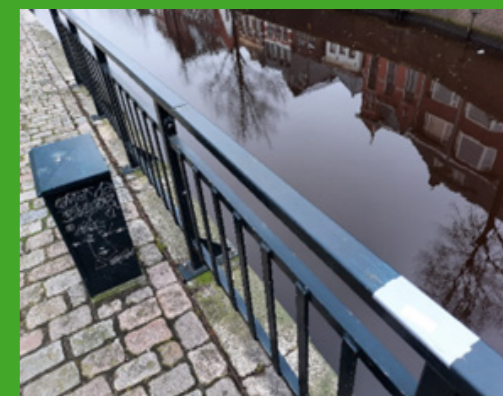
Foto 1: coating op brugreling (chroom-6)

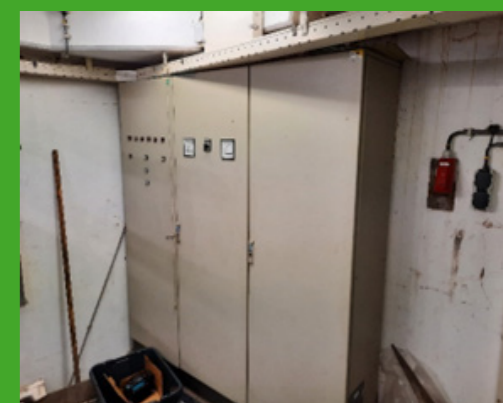
Foto 2: coating op meet- en schakelkast (chroom-6)

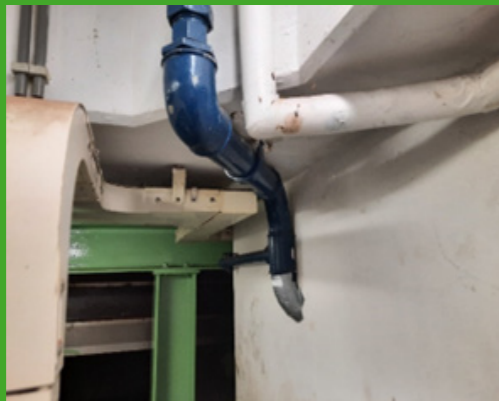
Foto 3: coating op leiding (chrom-6)

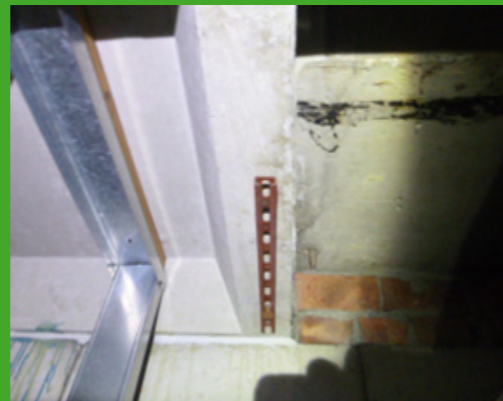
Foto 4: coating op stalen montagestrip (chrom-6)

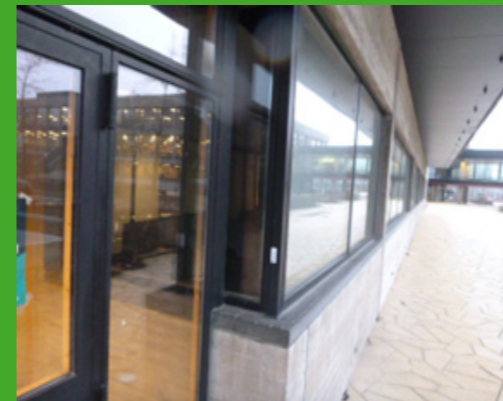
Foto 11: coating op stalen kozijnen (chrom-6)

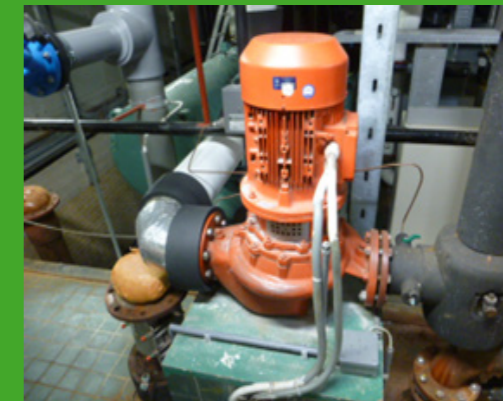
Foto 12: coating op elektromotor (chrom-6)

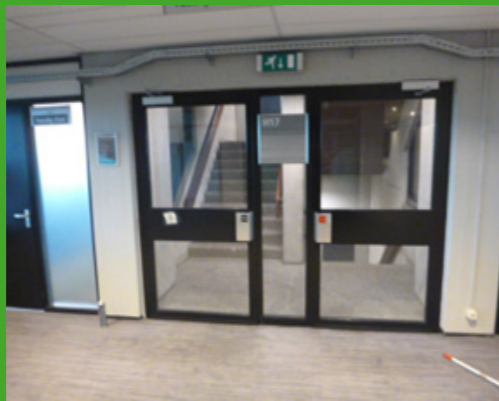
Foto 5: coating op houten deuren (chrom-6)

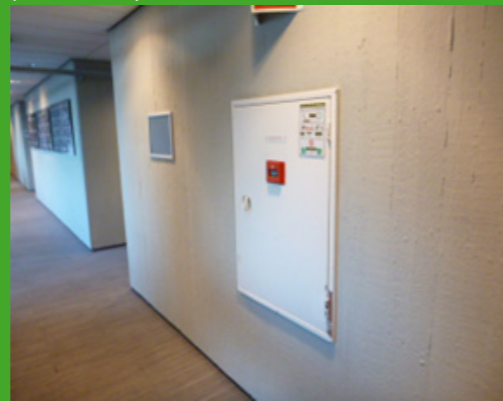
Foto 6: coating op stalen deur (chrom-6)

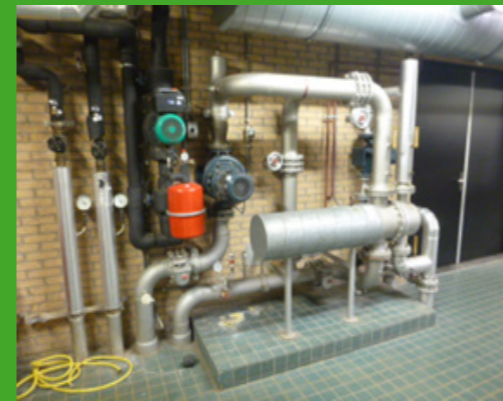
Foto 13: coating op leidingwerk (chrom-6)

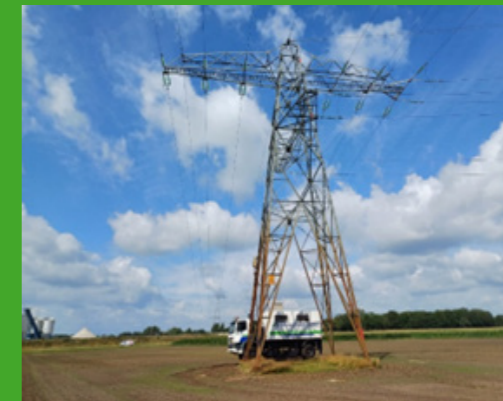
Foto 14: coating op hoogspanningsmast (chrom-6)

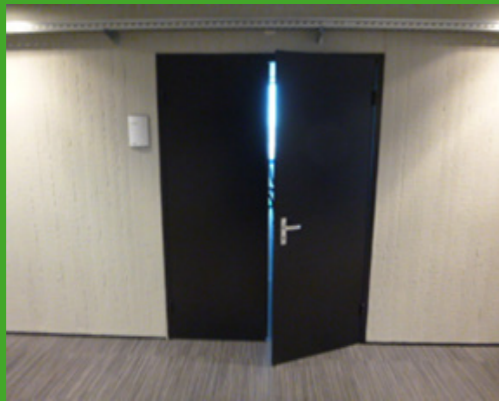
Foto 7: coating op houten deur (chrom-6)

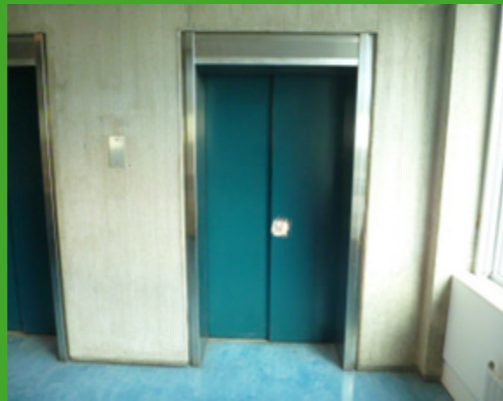
Foto 8: coating op liftdeur (chrom-6)

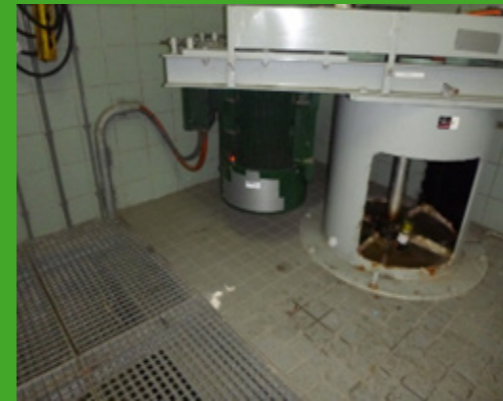
Foto 15: coating op pompmotor (chrom-6)

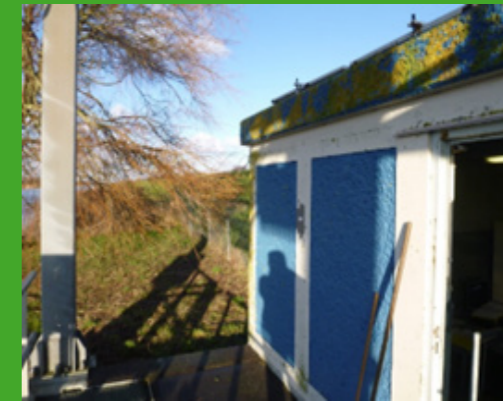
Foto 16: coating op betonconstructie (wit) (chrom-6)

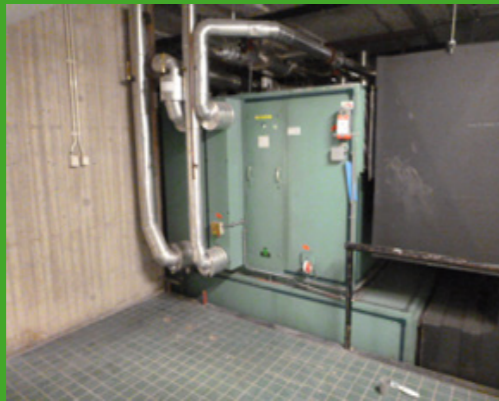
Foto 9: groene coating op installatie (chrom-6)

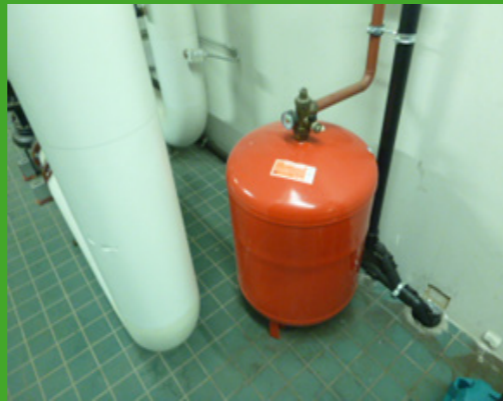
Foto 10: coating op drukvat (chrom-6)

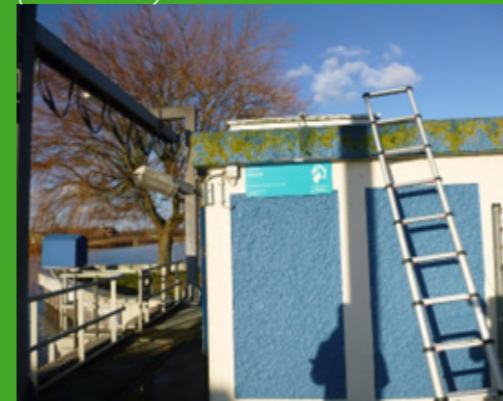
Foto 17: coating op betonconstructie (blauw) (chrom-6)

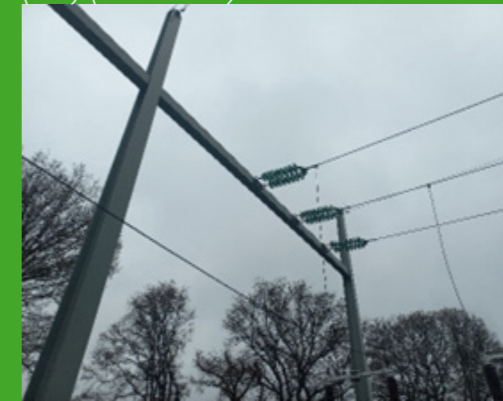
Foto 18: coating op staalconstructie hoogspanningsinstallaties (chrom-6)

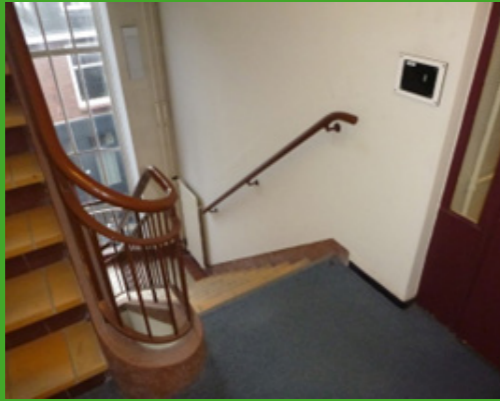
Foto 19: coating op trapleuning (chrom-6)

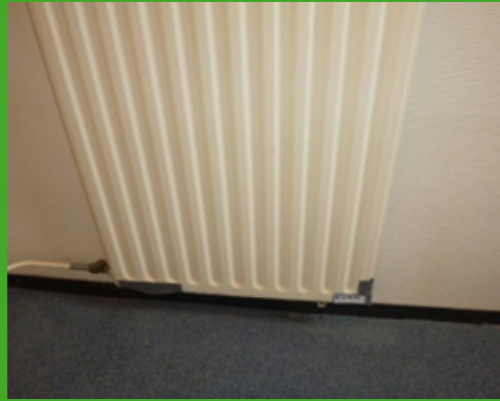
Foto 20: coating op plaatradiator (chrom-6)

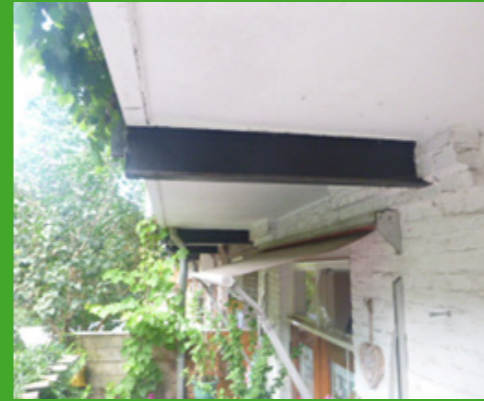
Foto 27: stalen draagbalk balkon (chrom-6 en lood)

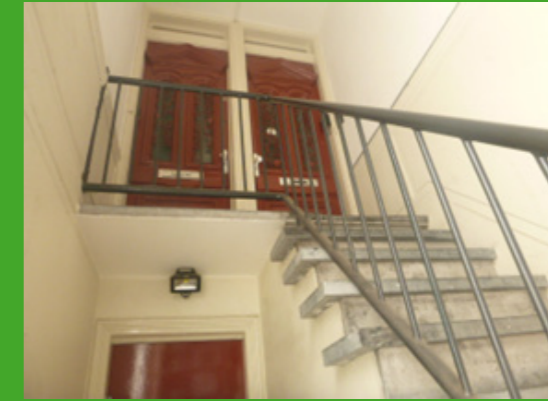
Foto 28: ballustrade en trapleuning (chrom-6 en lood)

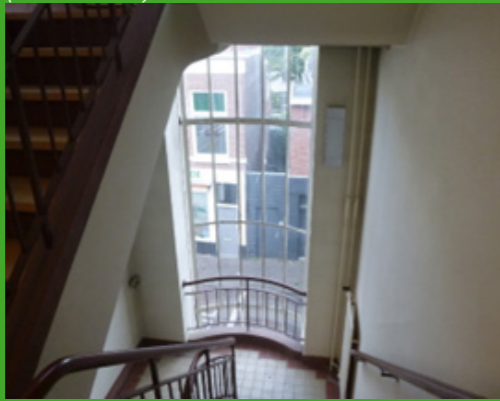
Foto 21: coating op staal kozijnen (chrom-6)

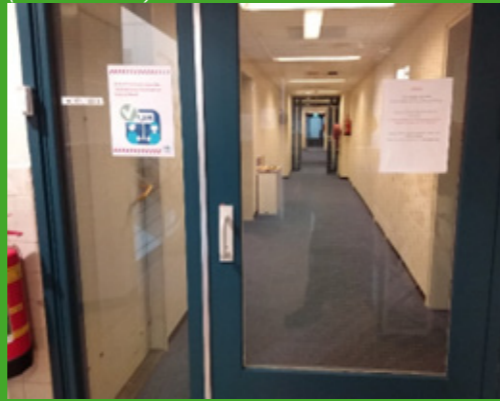
Foto 22: coating op stalen kozijnen (chrom-6)

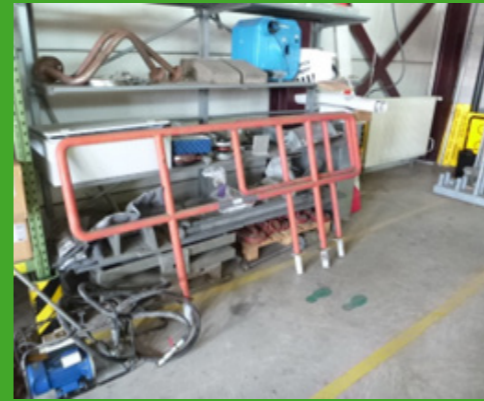
Foto 29: coating op losstaand hekwerk (chrom-6)

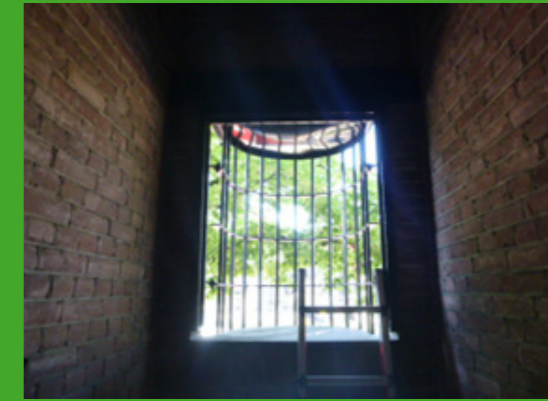
Foto 30: coating op afrastering portiek (lood)

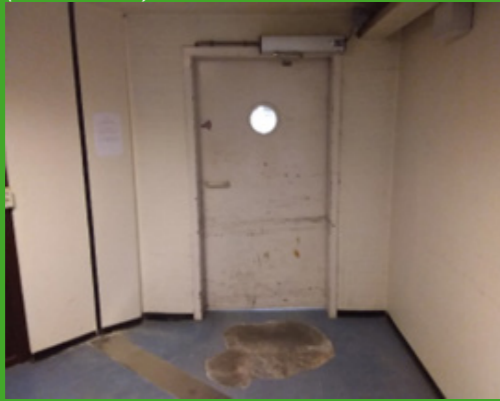
Foto 23: coating op stalen kozijn (chrom-6)

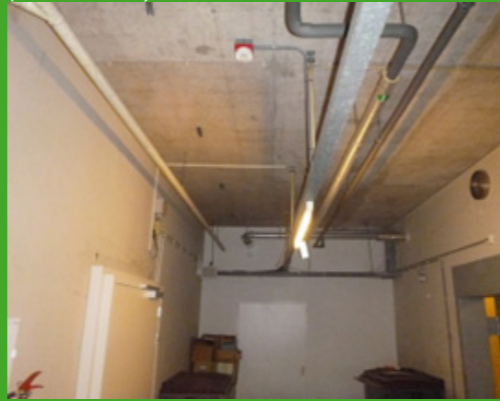
Foto 24: leiding met coating (chrom-6)

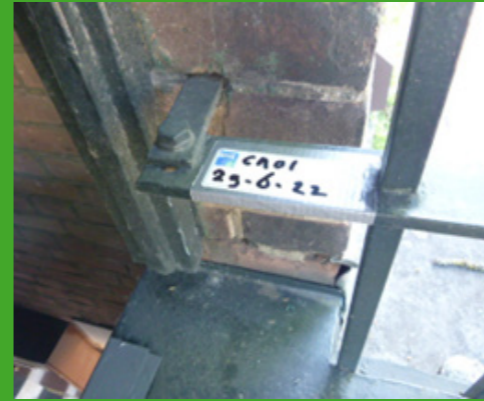
Foto 31: detailfoto van afrastering foto 30

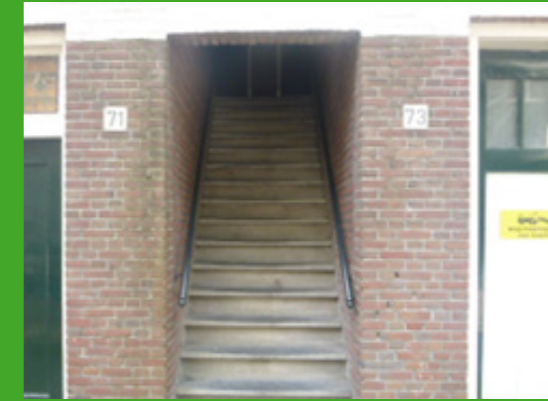
Foto 32: coating op trapleuningen (lood)

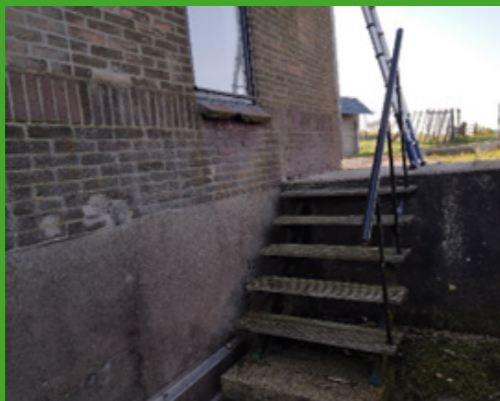
Foto 25: staalconstructie trap(chroom-6)

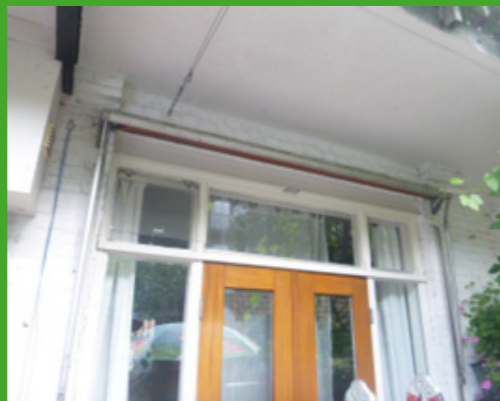
Foto 26: constructiebalk boven kozijn (chrom 6 en lood)

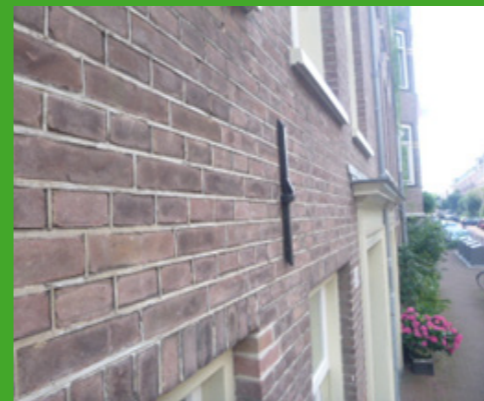
Foto 33: coating op muuranker (lood)

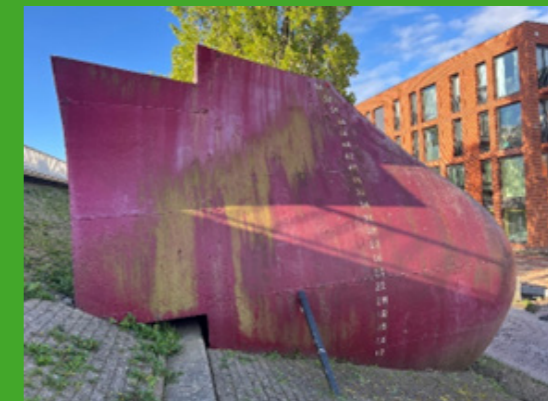
Foto 34: coating op kunstwerk (voormalige scheepsboeg), romp en staanders (lood)
